东莞市供水设施更新改造项目-水厂设备及工艺改造工程（西部片区）
-排泥水处理系统-横沥水厂

岩土工程勘察报告

广州地质勘察基础工程有限公司

二〇二三年八月

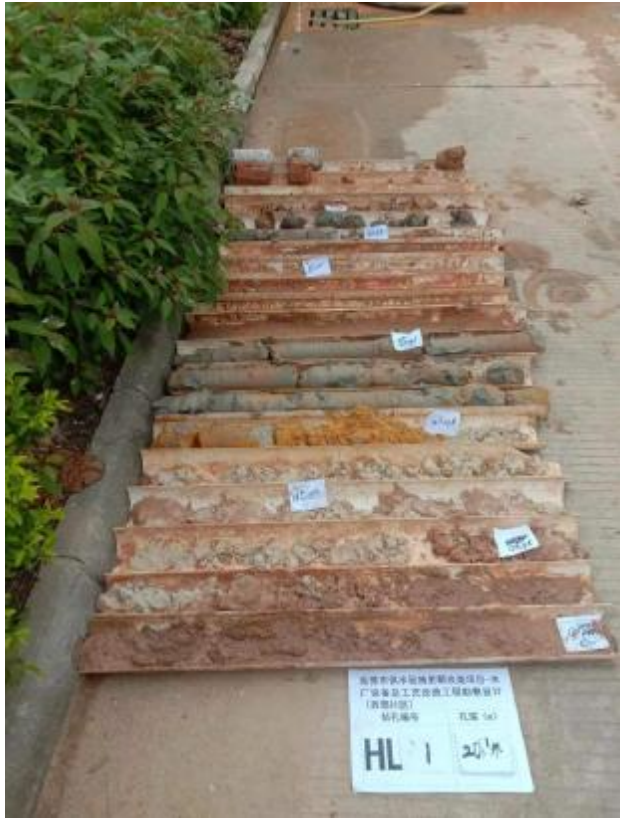
HL1

<东莞市供水设施更新改造项目-水厂设备及工艺改造工程（西部片区）-排泥水处理系统-横沥水厂>钻孔岩芯照片

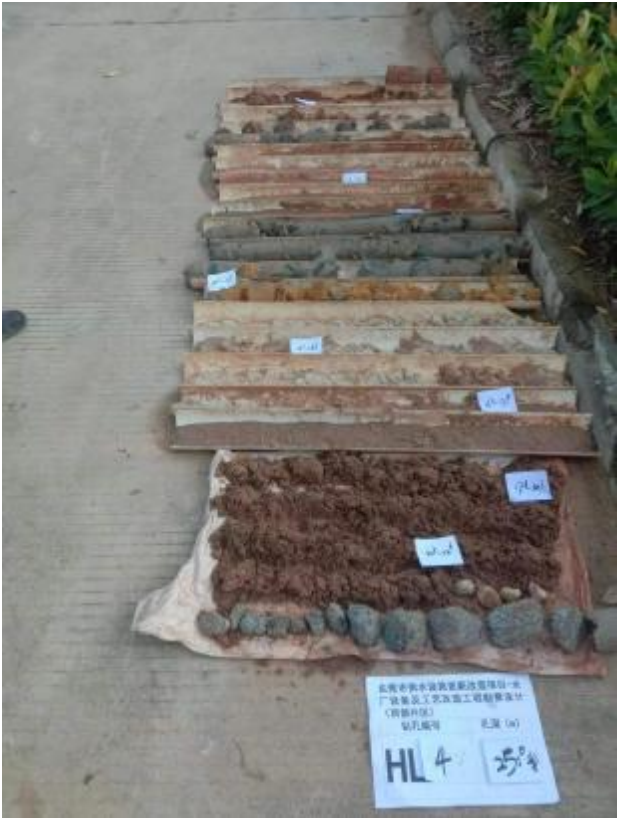
中风化混合花岗岩【层号③2】：灰白色，矿物成分主要为长石、石英及云母，粒状花岗结构，块状构造；裂隙发育，岩芯呈块状、短柱状，较易击碎，锤击声不清脆；岩芯采取率为 86%，RQD 为 23。钻孔深度内揭露的中风化混合花岗岩属软岩，岩体较破碎，岩体基本质量等级为V级。该层仅在钻孔 HL4 中揭露（未揭穿）。揭露层厚 1.50m；层顶埋深 23.50m；层顶标高-17.23m。
